# 检测认证评估报告

# 中正验车评估鉴定作业表

厂牌型号	长安 Cs95	行驶里程	仪表推定	107981 KM
VIN 码	LS4A5F2AXHJ119392	首次登记日期	和实际里程相近	
车身颜色	灰色	2017年9月30日

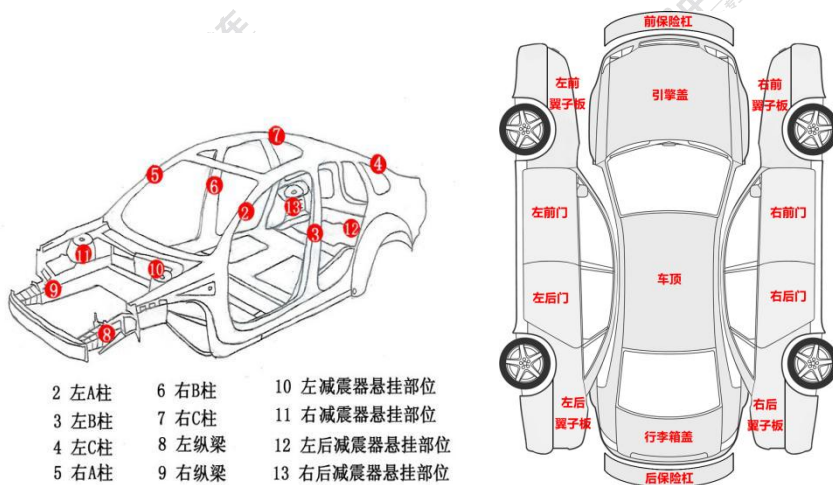
| 2 左A柱 | 6 右B柱 | 10 左减震器悬挂部位 |
| 3 左B柱 | 7 右C柱 | 11 右减震器悬挂部位 |
| 4 左C柱 | 8 左纵梁 | 12 左后减震器悬挂部位 |
| 5 右A柱 | 9 右纵梁 | 13 右后减震器悬挂部位 |

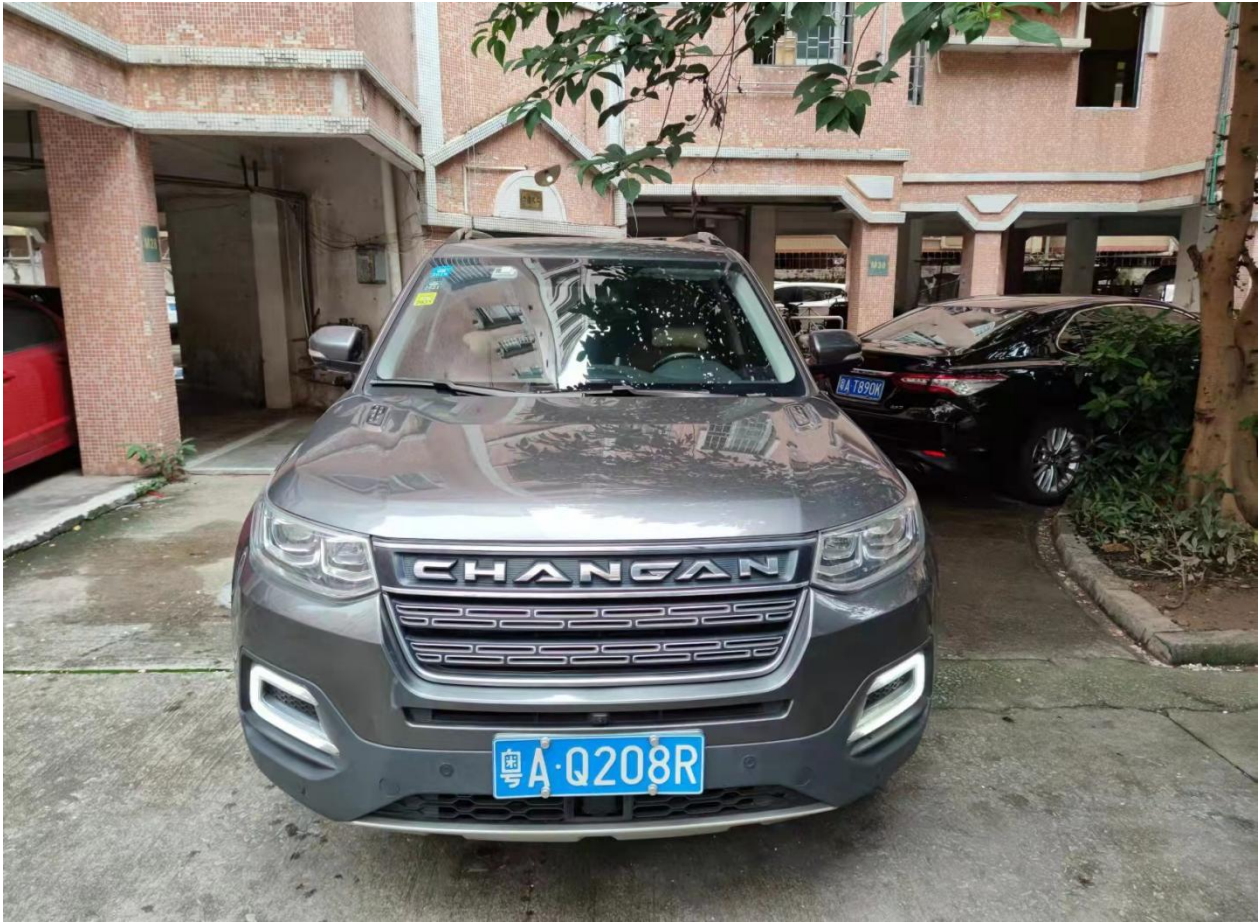
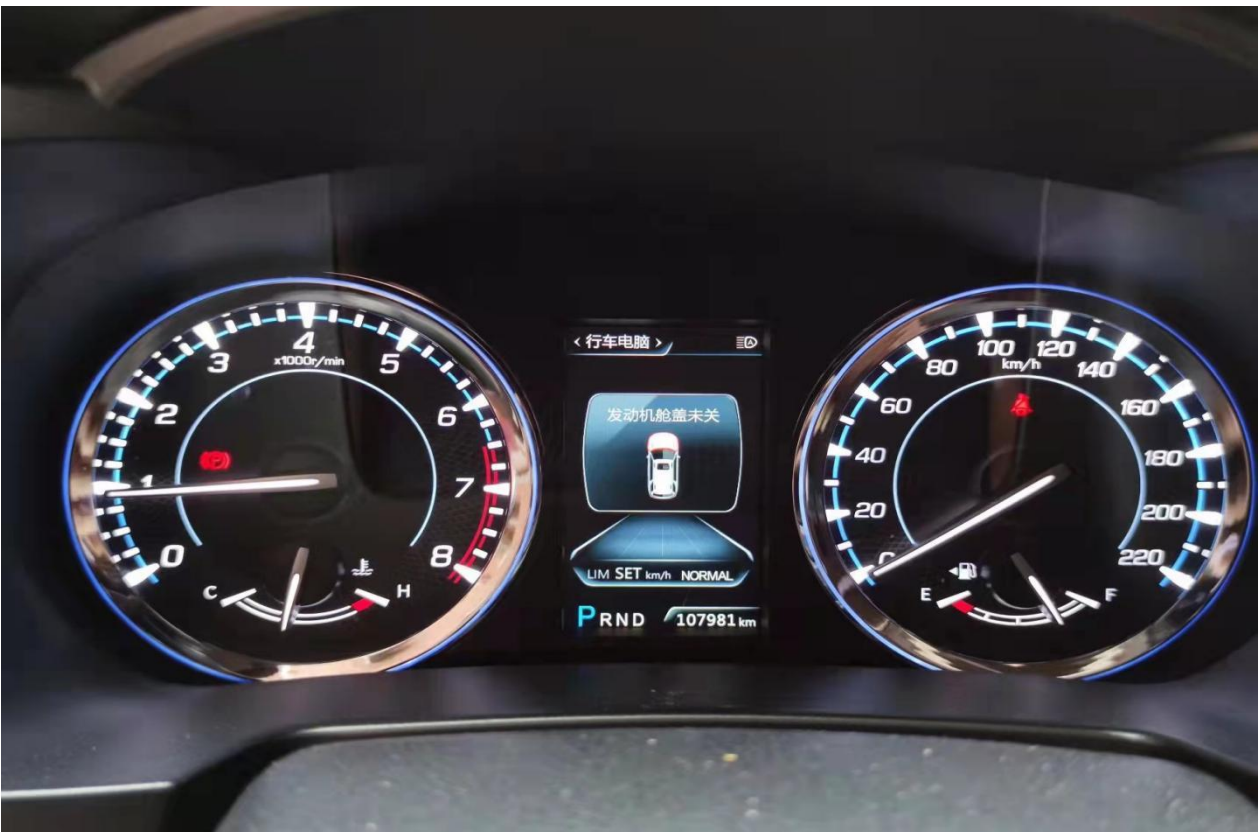
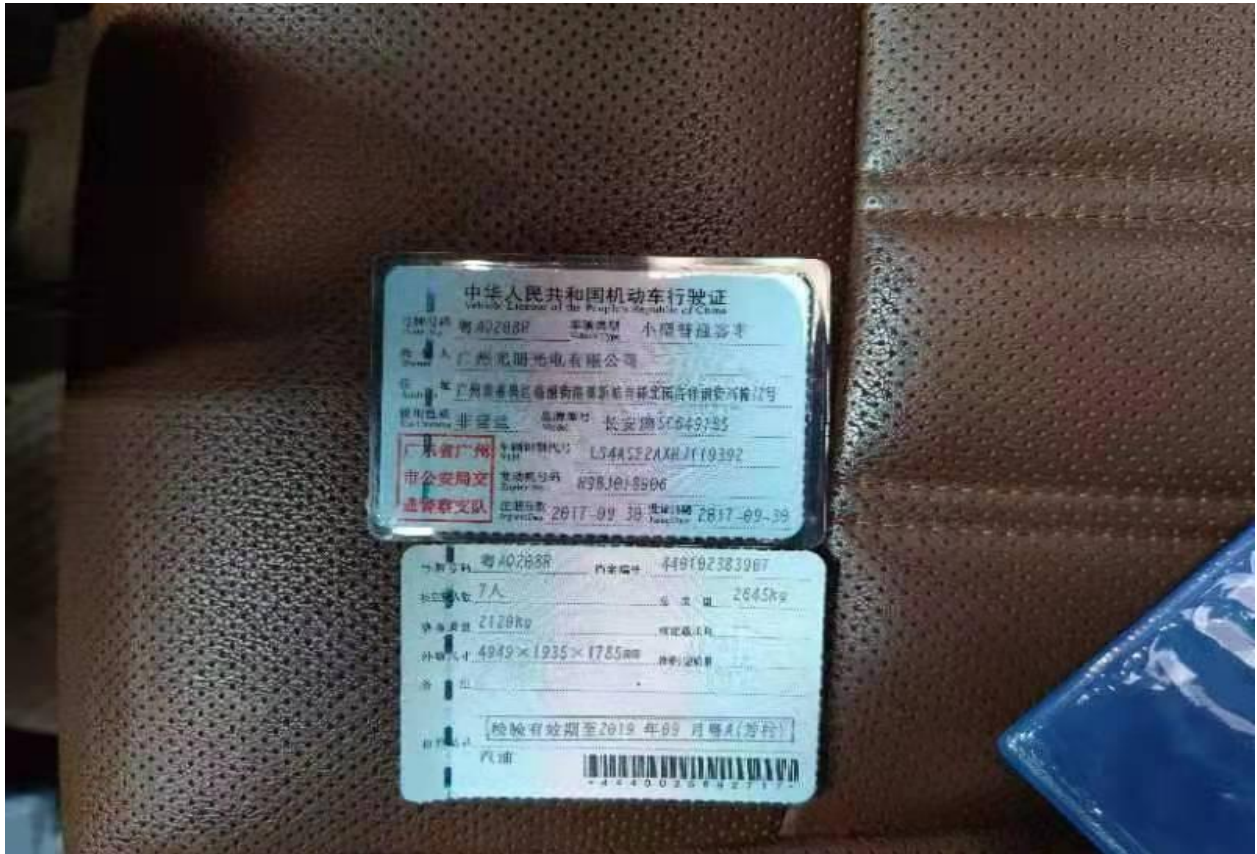
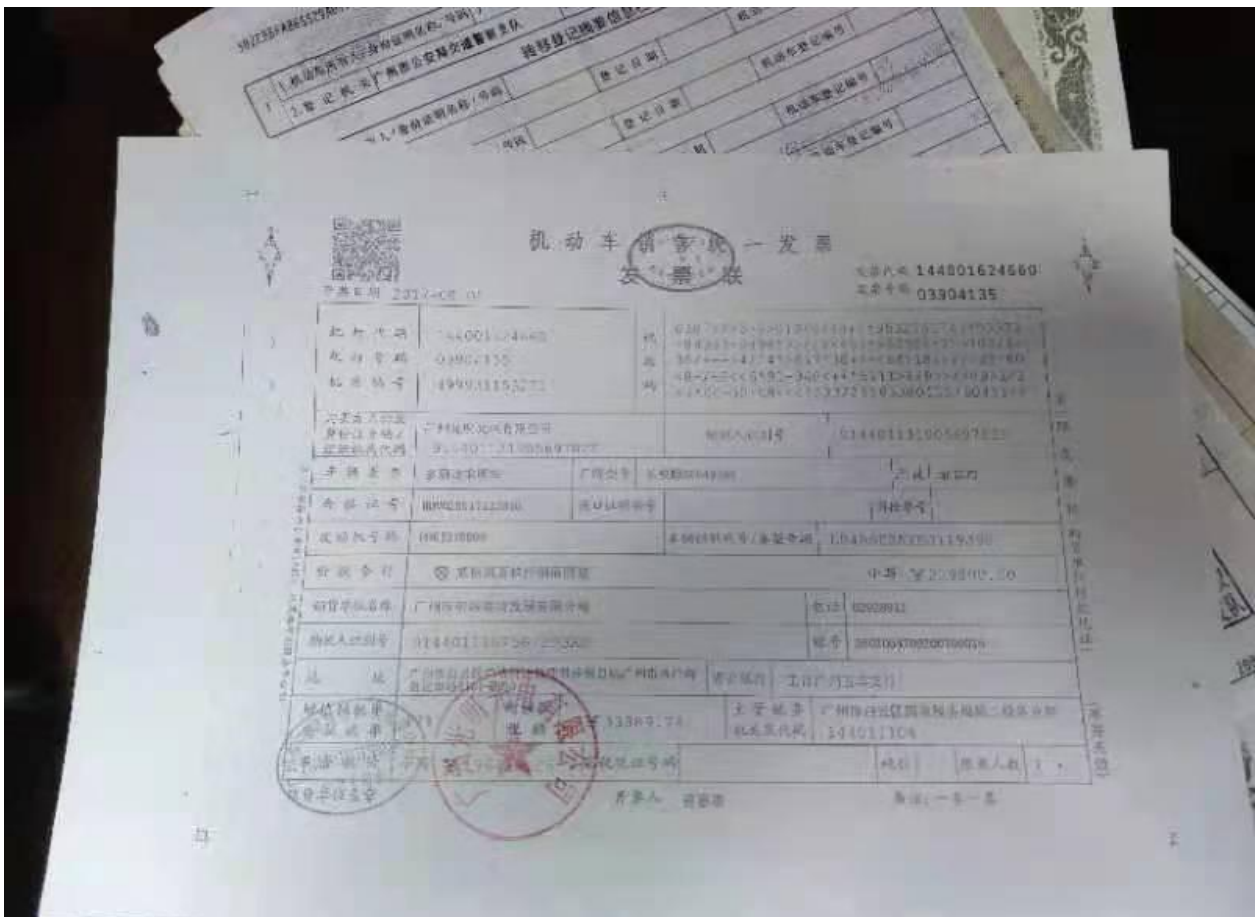
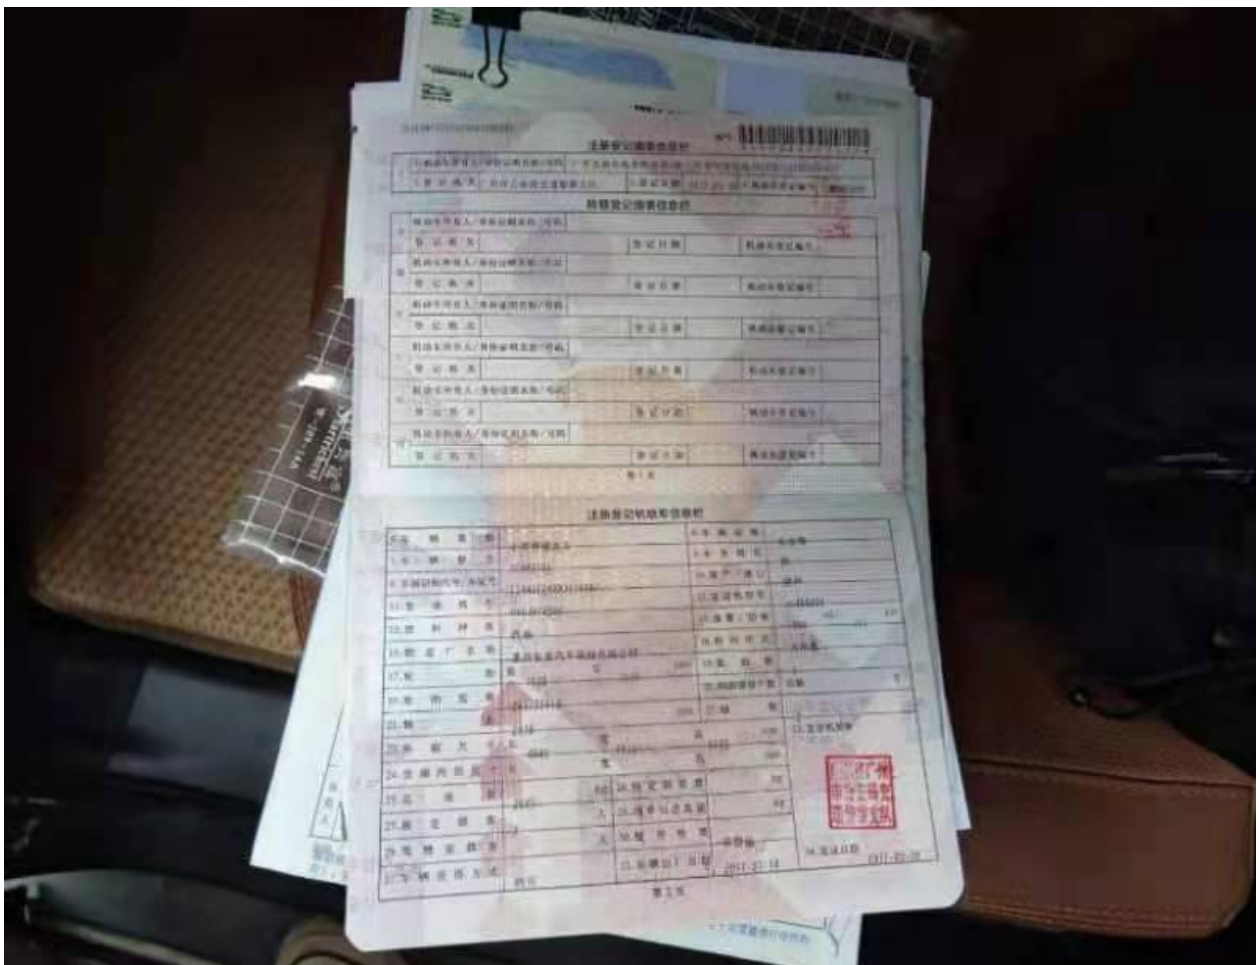
# 附图

前后保险杠、左右前翼子板、右后翼子板喷漆，右前翼子板划痕、右后门凹陷，车辆尾部事故，更换后尾箱盖、后防撞钢梁、后保险杠，后围板钣金修复，右后大梁头轻微变形，前挡风玻璃裂痕，发动机正时规盖漏油，右前半轴漏油，内饰正常使用磨损，读取 OBD 存在故障码，由于场地限制无法路试举升底盘。车辆估值为 60000 元（大写陆万元整）。
