成都光明派特贵金属有限公司

室内装修改造设计方案

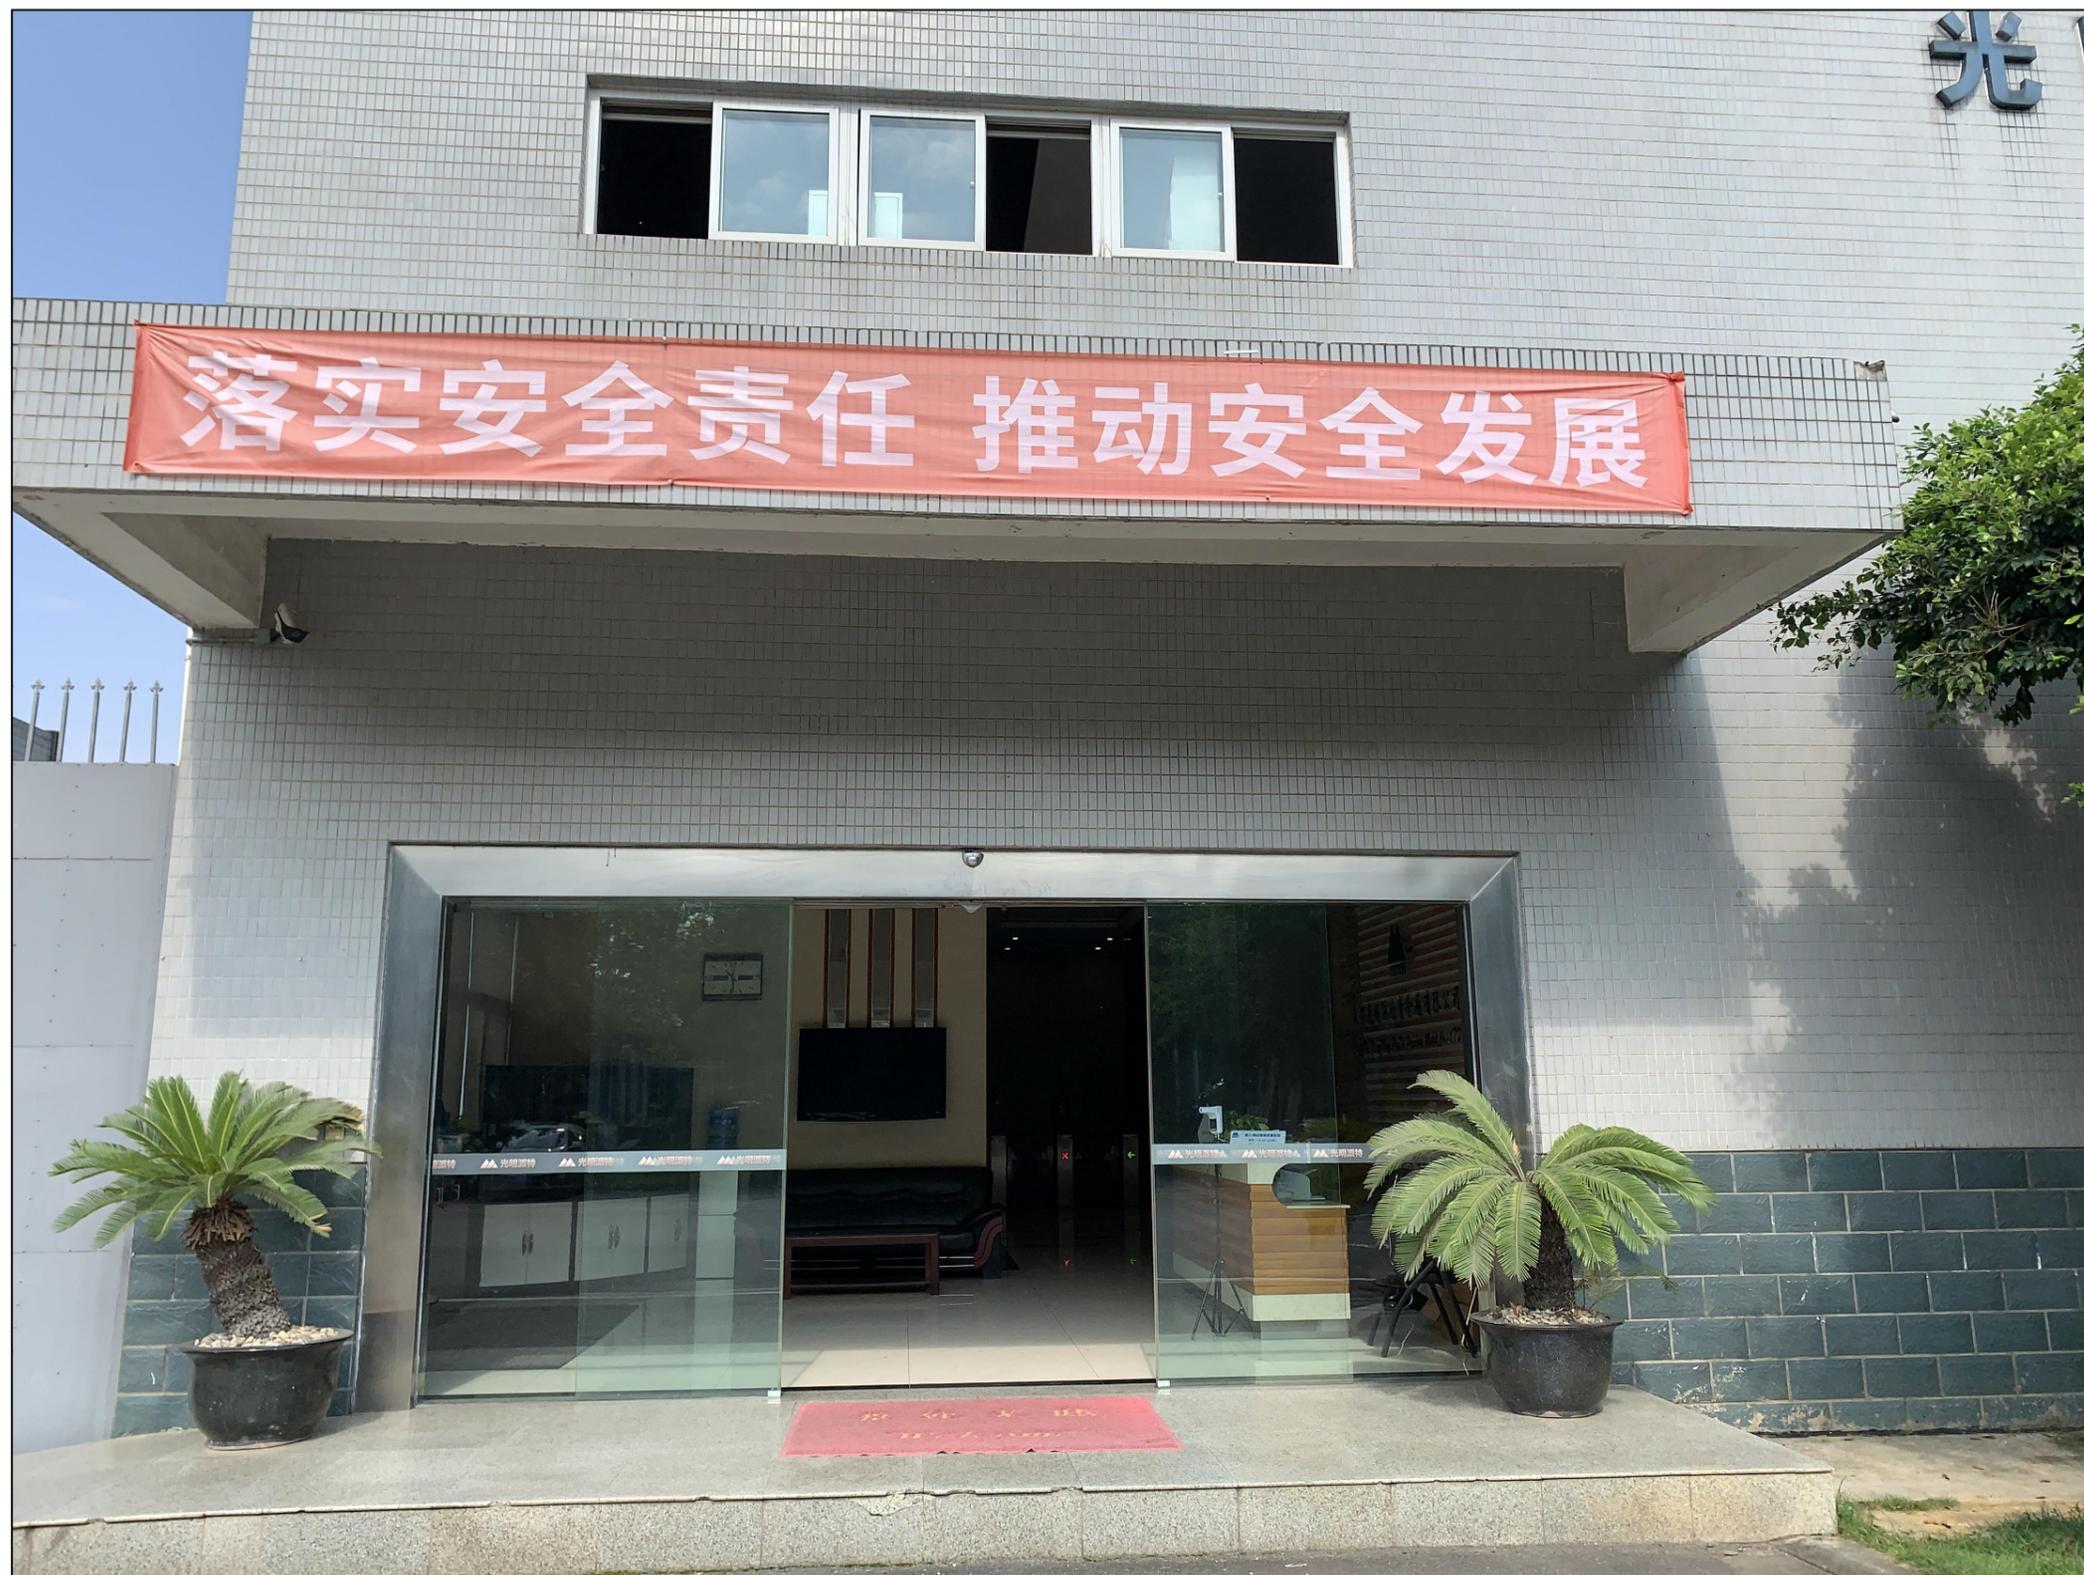
入口现状

缺乏形象和功能

雨棚与吊顶造型处理

门上方增加条形显示屏

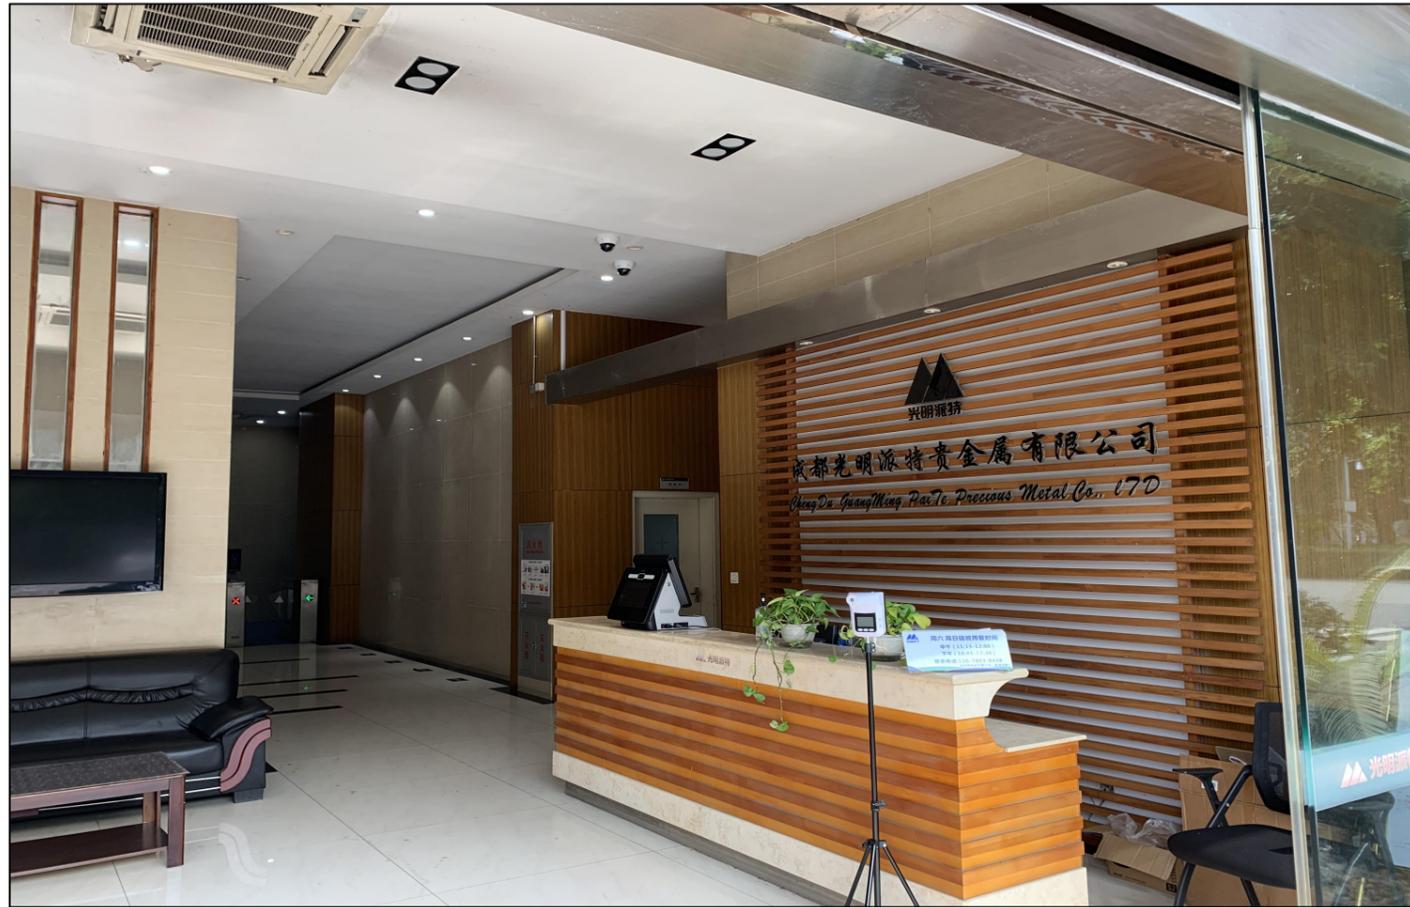
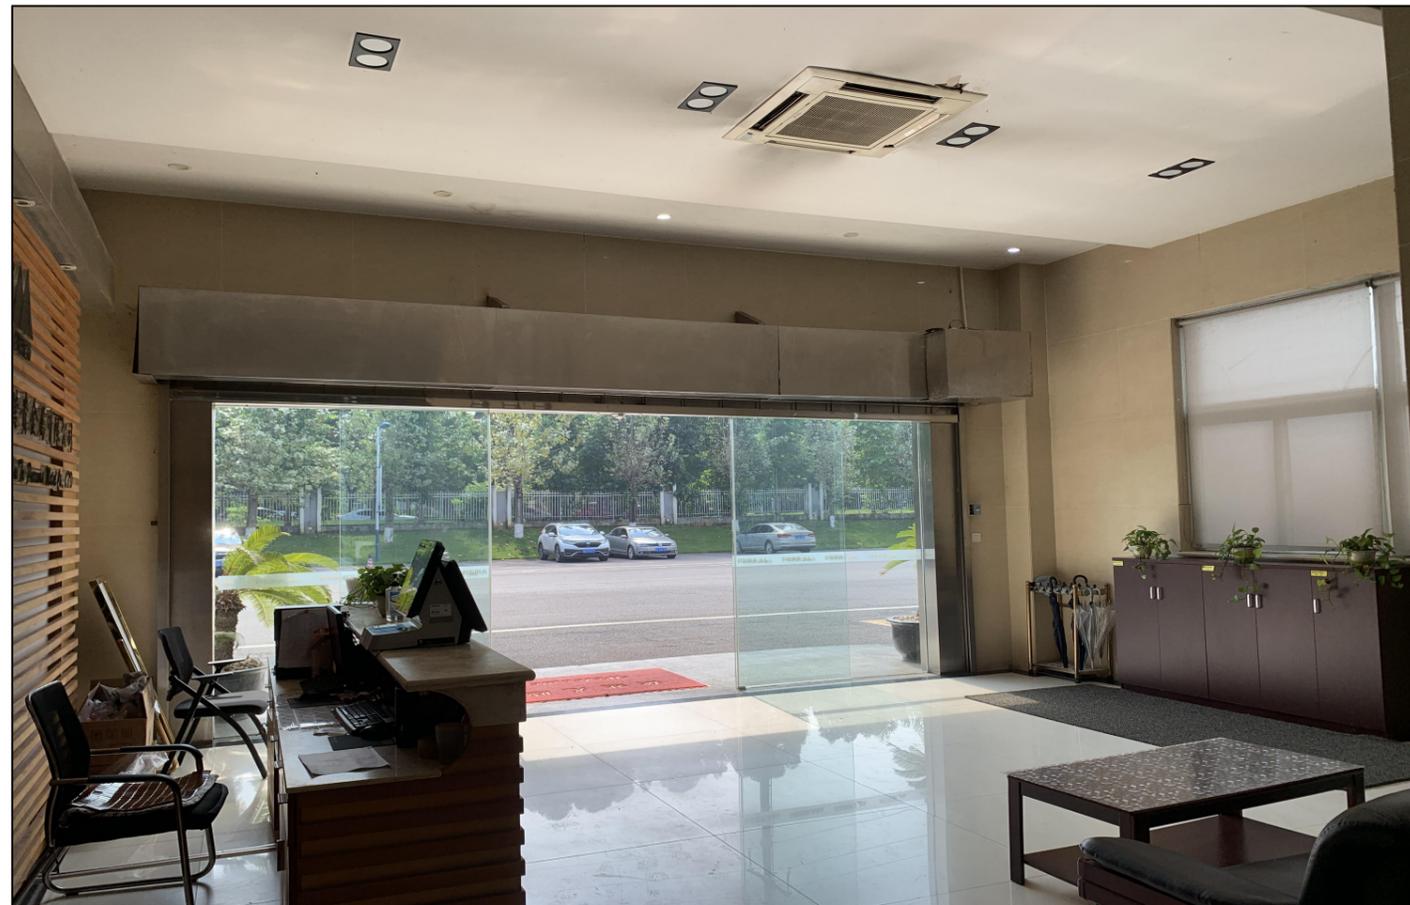
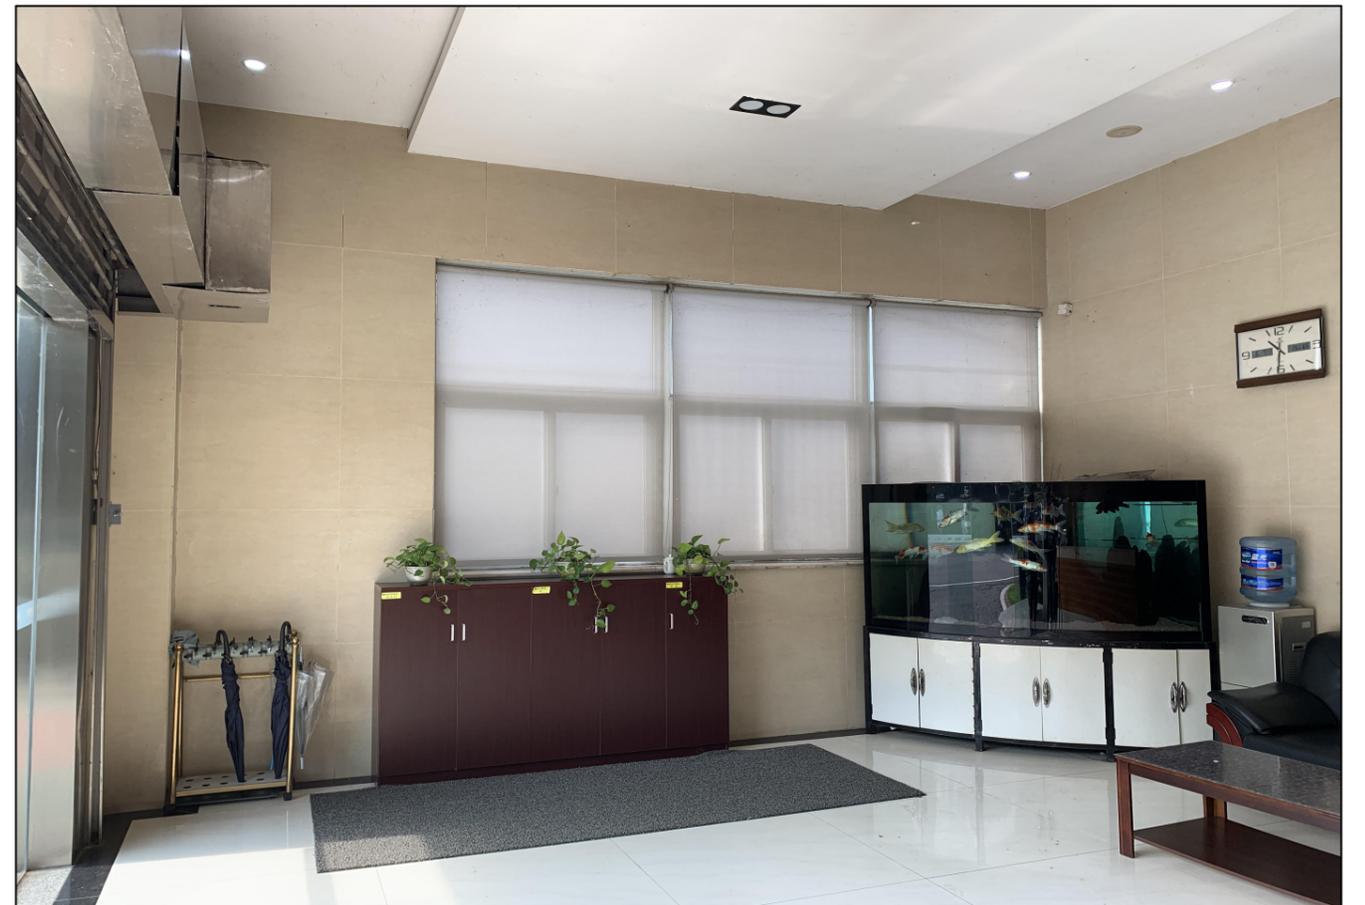
大厅现状

空间布局不畅

形象展示不足

装修材料陈旧

重新平面布局

更换前台风格

更换破损材料

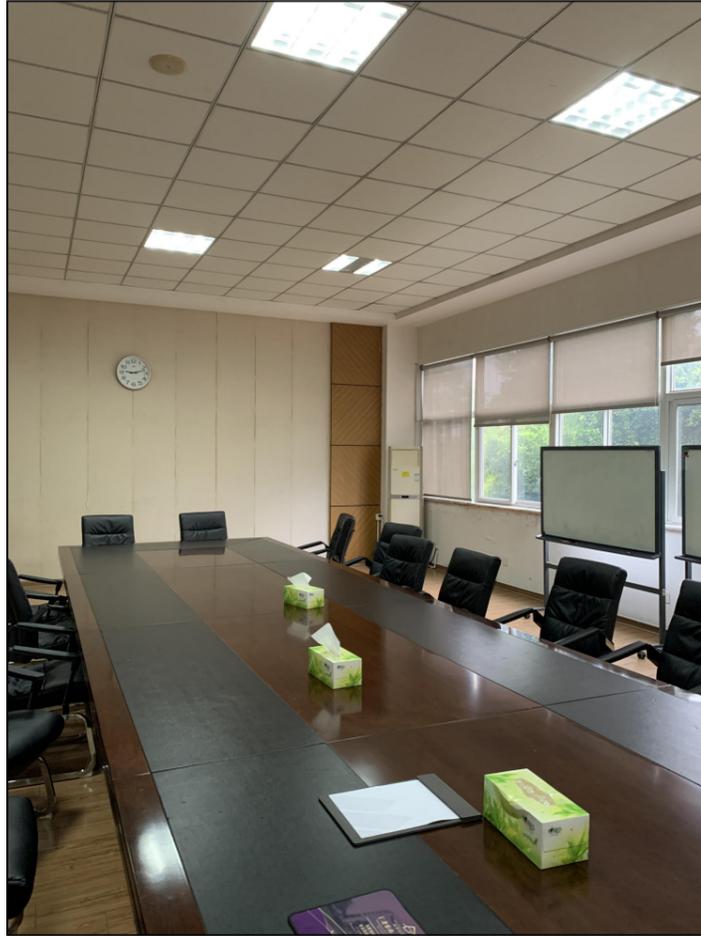
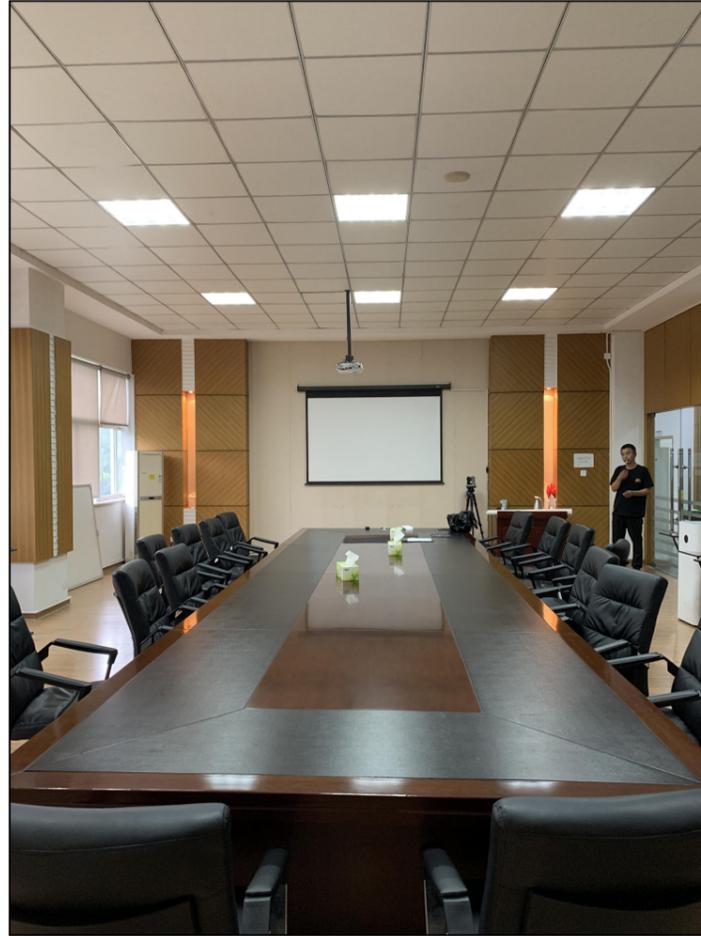
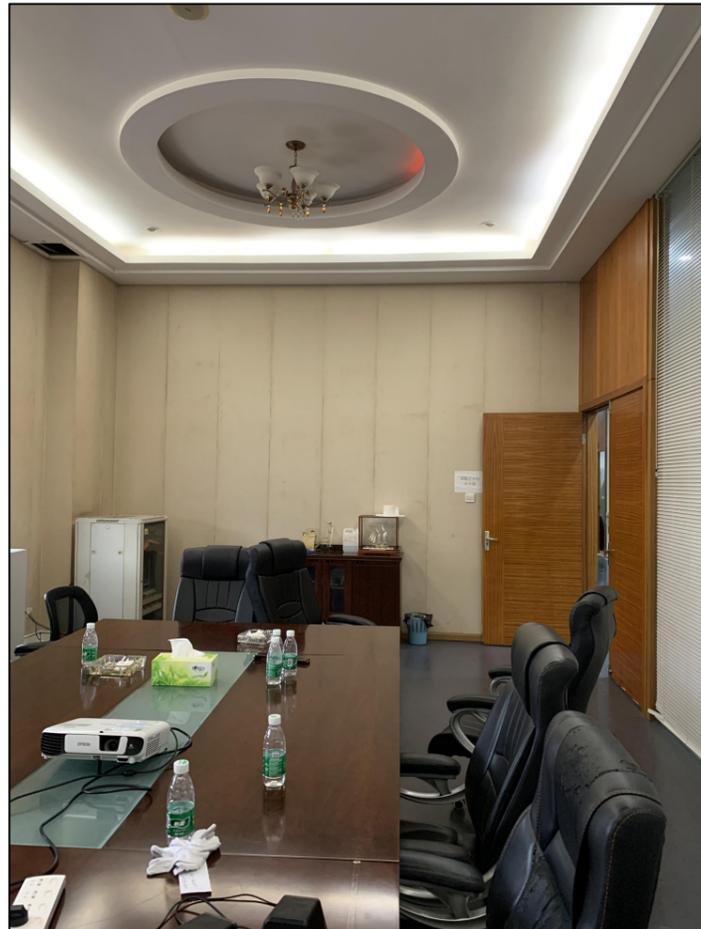
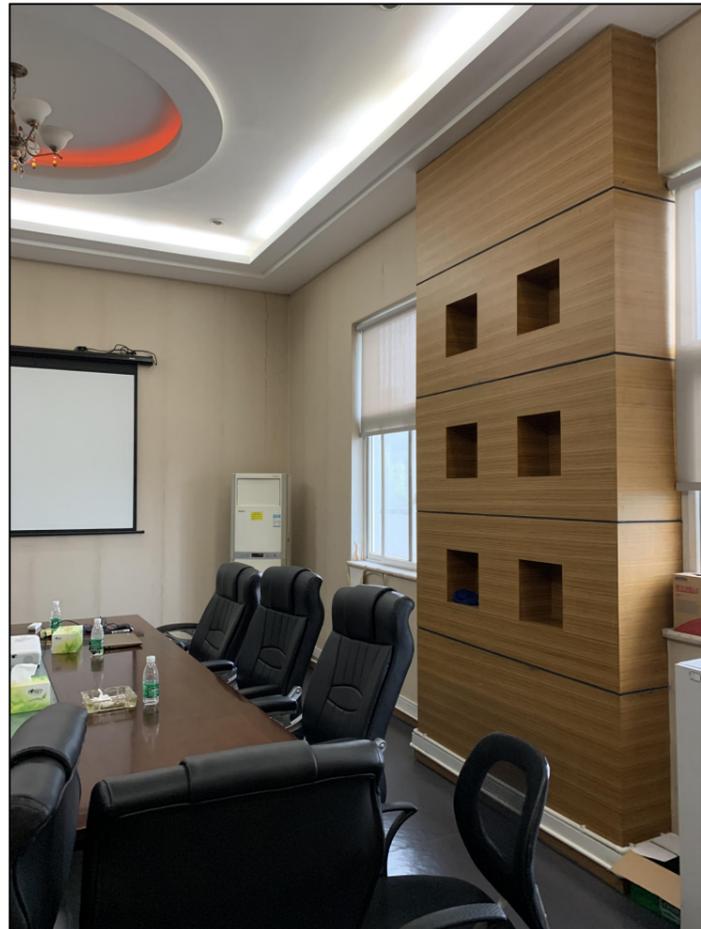
会议室现状

装修材料陈旧

部分外墙渗水

设备线路裸露

灯光照度不足

更换破损材料

采用防潮饰面

穿管埋线处理

增加灯具照明

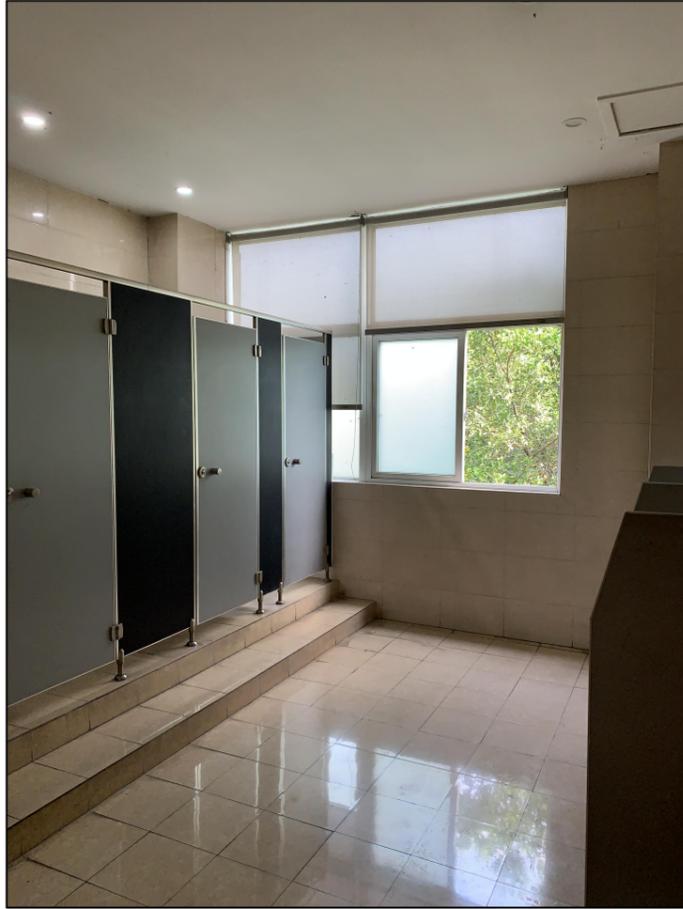
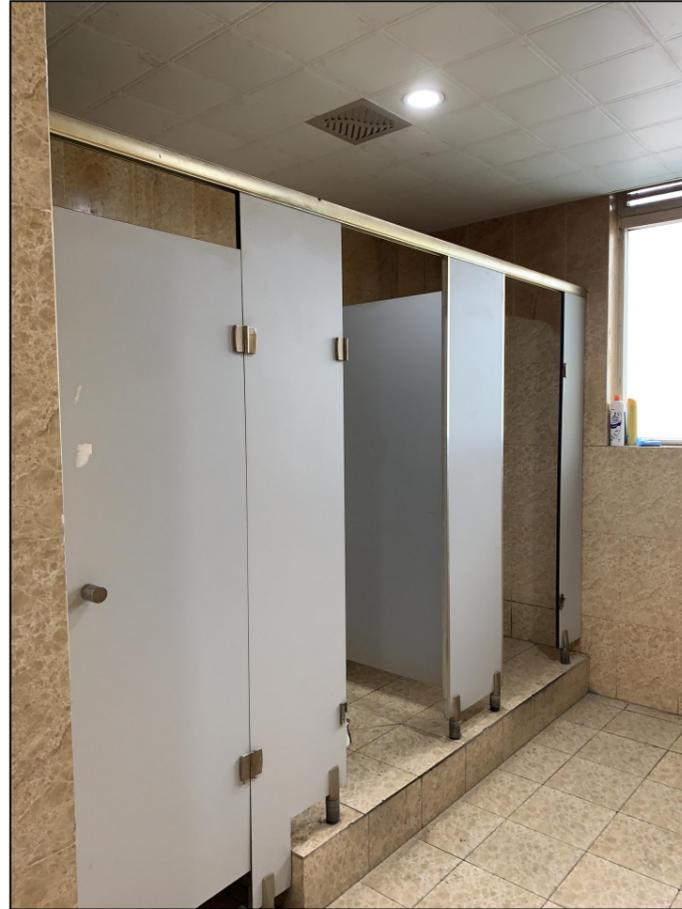
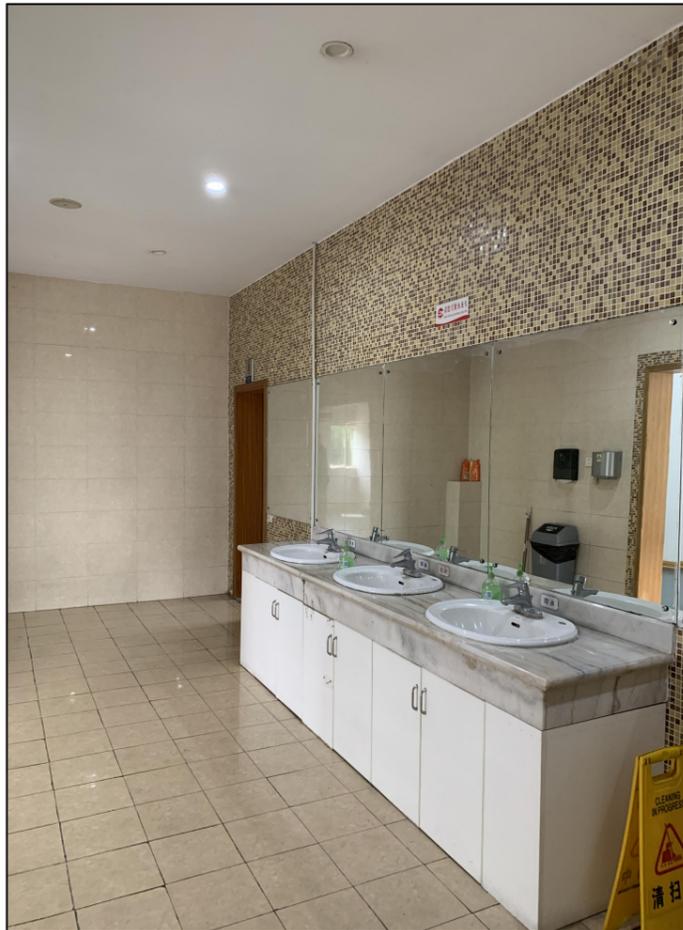
卫生间现状

部分设备破损

地面地砖损坏

通风排气不畅

智能设施缺乏

灯光照度不足

更换卫生设备

地面墙面翻新

增换排气设施

增加智能设施

增加灯具照明

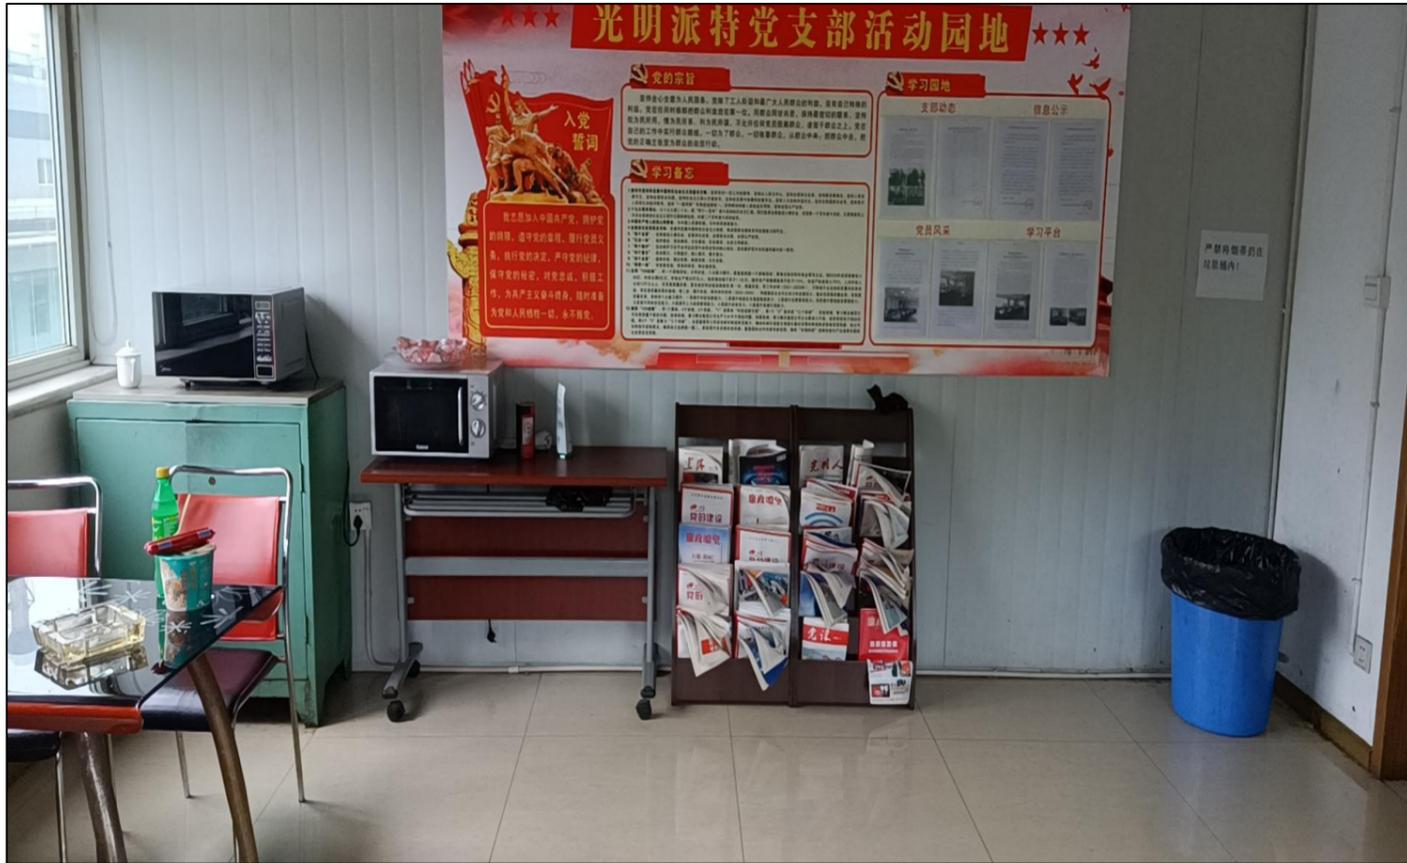
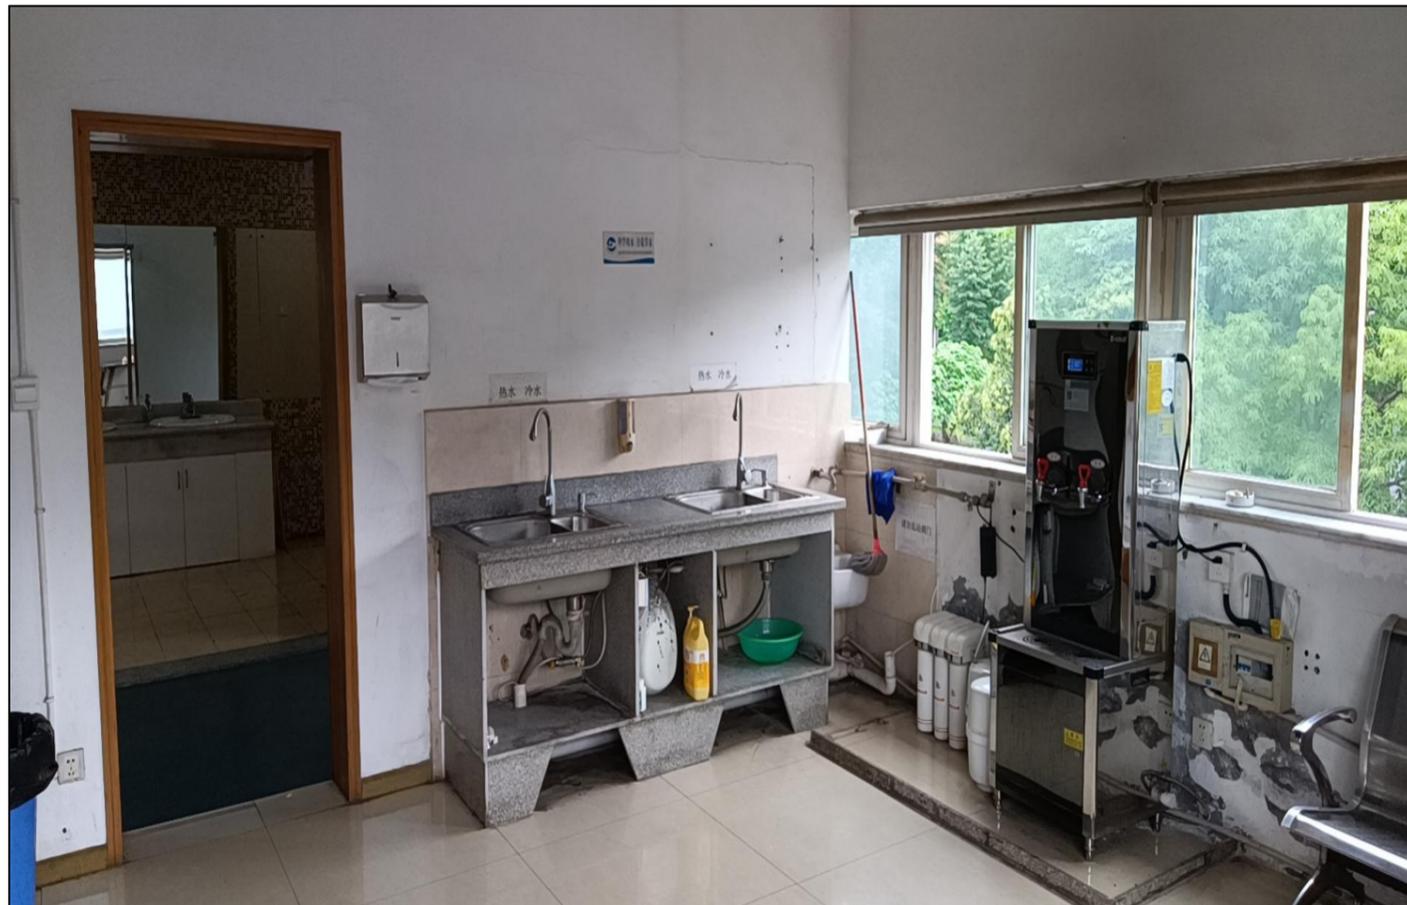
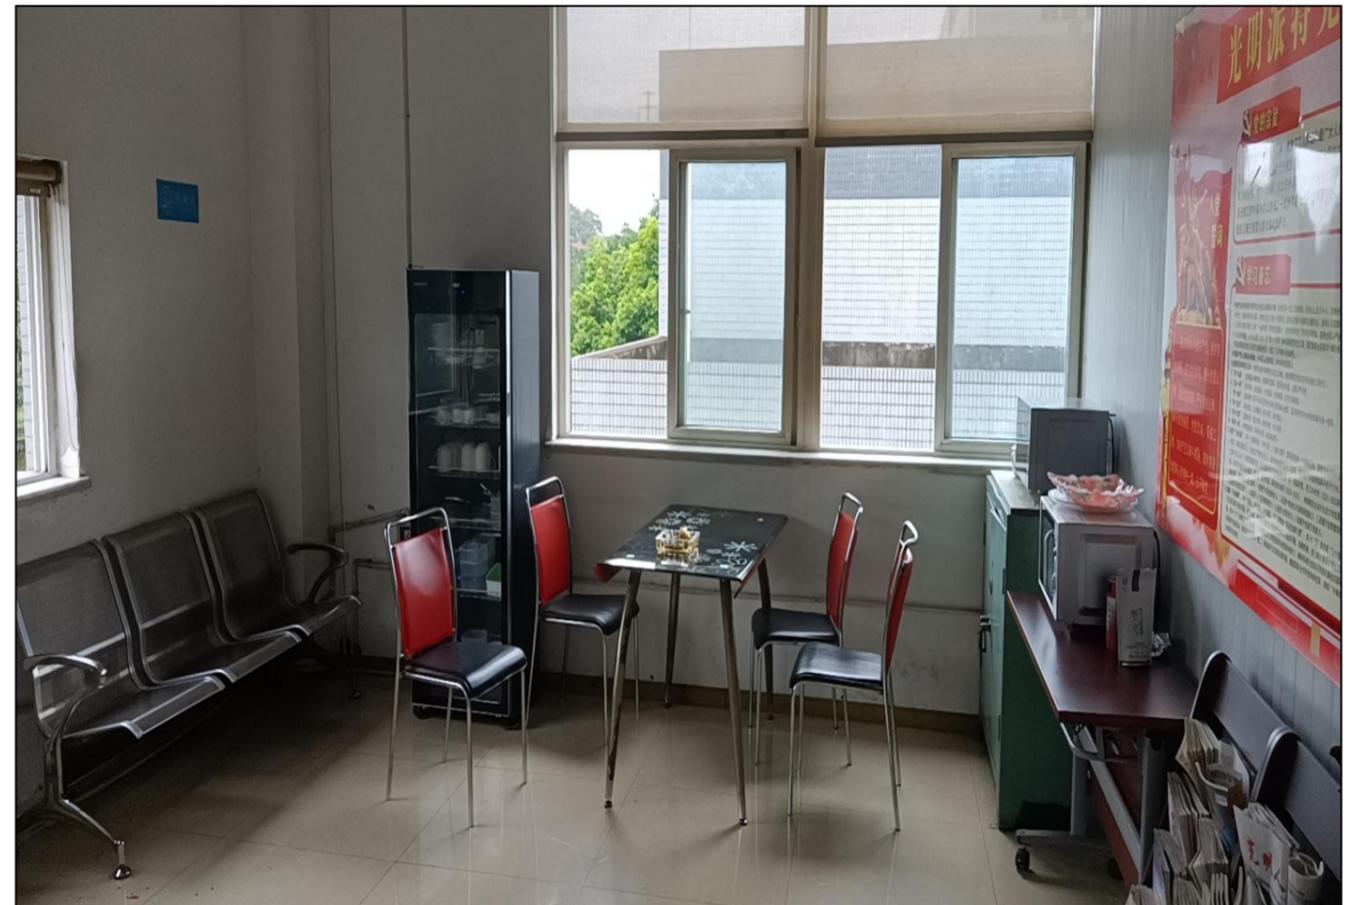
茶水室现状

缺乏统一收纳

空间利用率低

集中收纳设计

合理分配空间
